RELATÓRIO DE VISTORIA TÉCNICA		032/2022
Solicitante:	SEM HAB – Secretaria Municipal de Habitação Social	
Endereço:	Prédio das Nações Unidas, Centro, João Pessoa, PB	
Ocorrência:	Avaliação de edificação	
DESCRIÇÃO DA OCORRÊNCIA / VISTORIA		
<p>A equipe da Defesa Civil esteve presente no local, no dia 12 de janeiro de 2022, atendendo a um pedido da SEM HAB – Secretaria Municipal de Habitação Social, onde se constatou a existência de um edifício em concreto armado, visualmente abandonado, sem manutenção e apresentando diversas manifestações patológicas, principalmente no sistema de estrutura de concreto armado. Tais manifestações estão progredindo rapidamente pelo abandono do edifício.</p> <p>No interior do edifício foram observados diversos pontos em que o piso se encontra danificado, possuindo ainda, diversos pontos de infiltração, em todos os andares.</p> <p>Na área externa, destacamos que na marquise que circunda a edificação são visíveis vários pontos em que houve deslocamento do revestimento, por causa da presença de oxidação dos elementos de aço do concreto armado, causado pela falta de manutenção da estrutura.</p> <p>O ponto mais crítico da edificação está na laje de cobertura

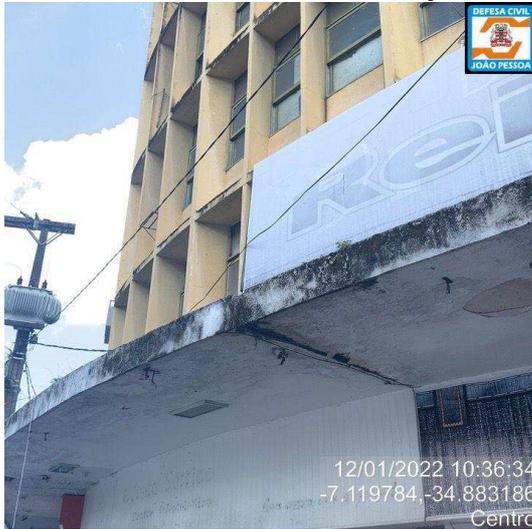
Foto 01 – Fachada da Edificação

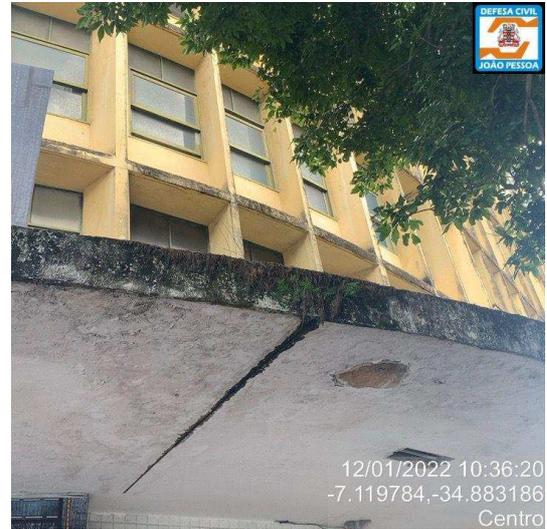
Foto 02 – Detalhe da Marquise

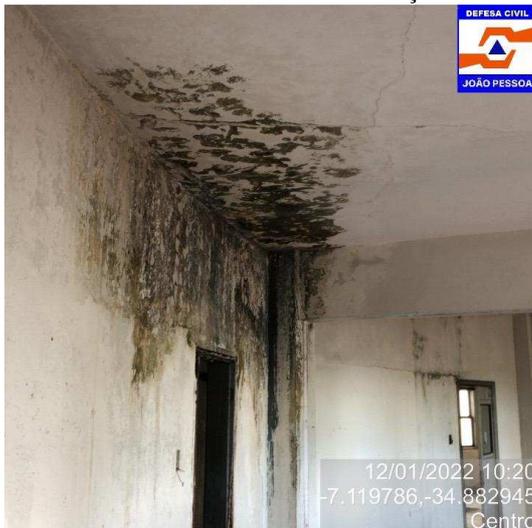
Foto 03 – Pontos de Infiltrações

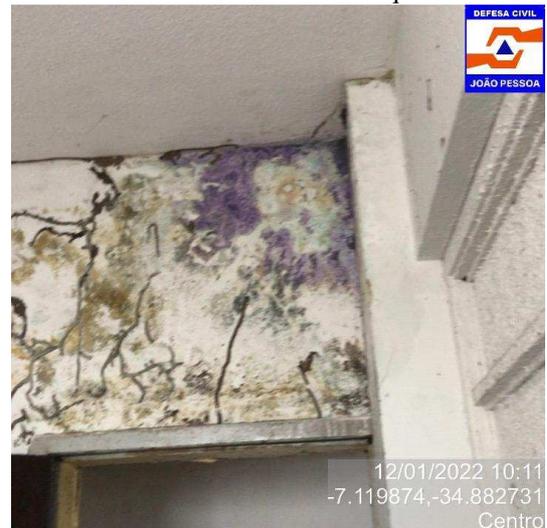
Foto 04 – Pontos de Infiltrações

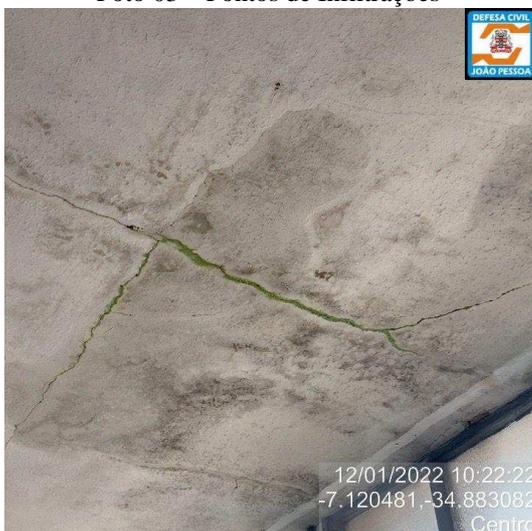
Foto 05 – Laje de cobertura comprometida

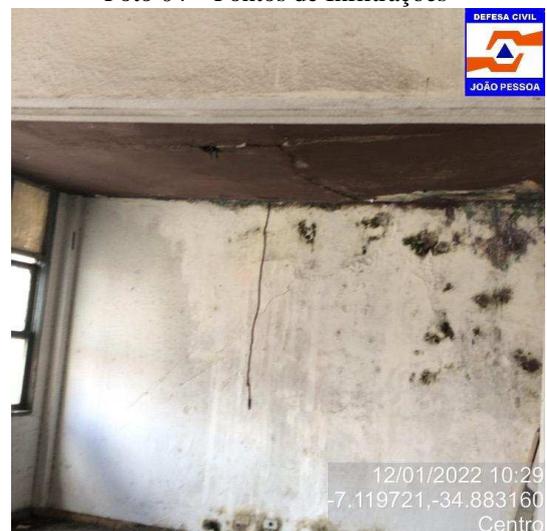
Foto 06 – Laje de cobertura comprometida
